DER – SP RODOVIA MOGI DAS CRUZES – PRESIDENTE DUTRA

SOLO REFORÇADO

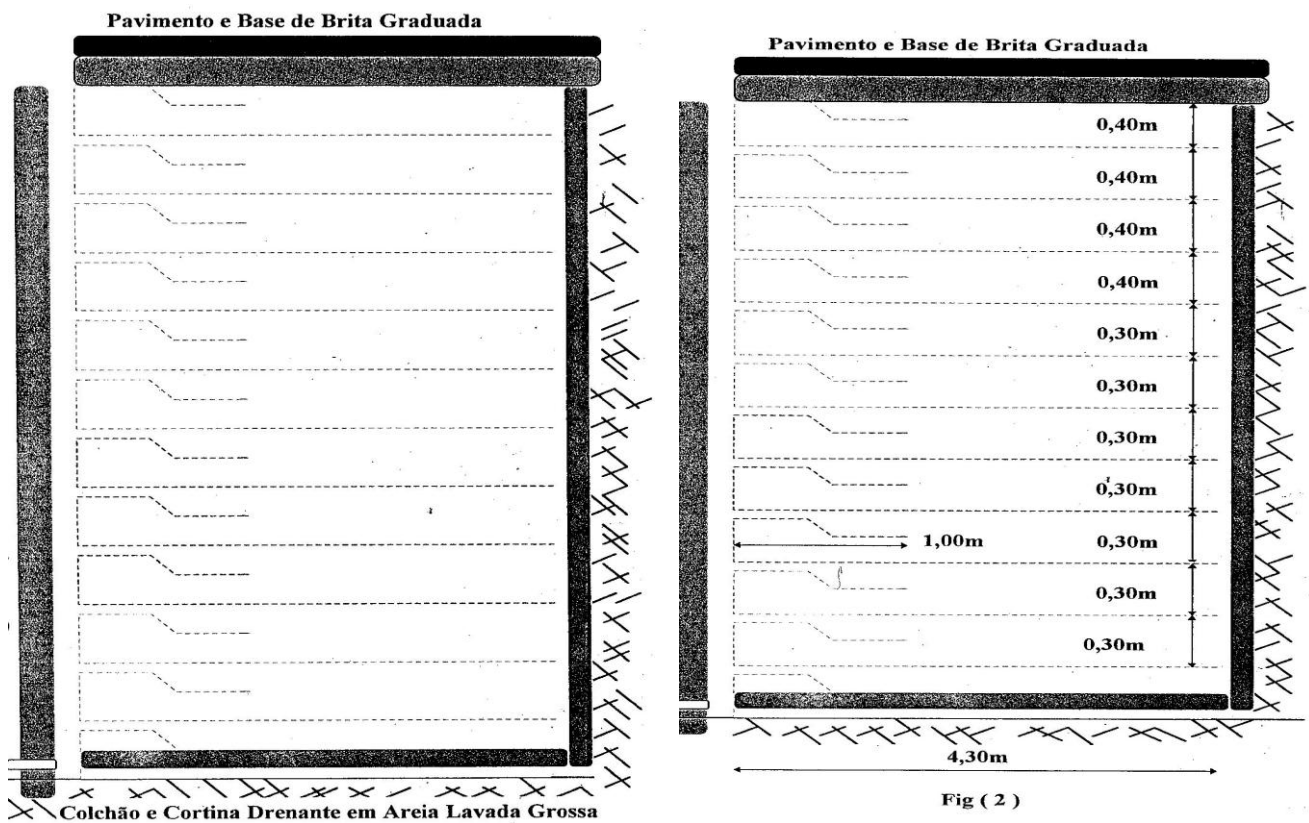
DETALHES DO SOLO REFORÇADO

A **figura 1** apresenta o esquema do solo reforçado com o muro de alvenaria, o colchão e a cortina drenante com brita nº 1.

A **figura 2** apresenta as dimensões do envelopamento do solo e a espessura de cada camada, sendo que nas três primeiras (no sentido ascendente) foi usado o **Geotêxtil Bidim – RT31**, nas próximas três o **Geotêxtil Bidim – RT21** e nas seis camadas seguintes utilizou-se o **Geotêxtil Bidim – RT16**.

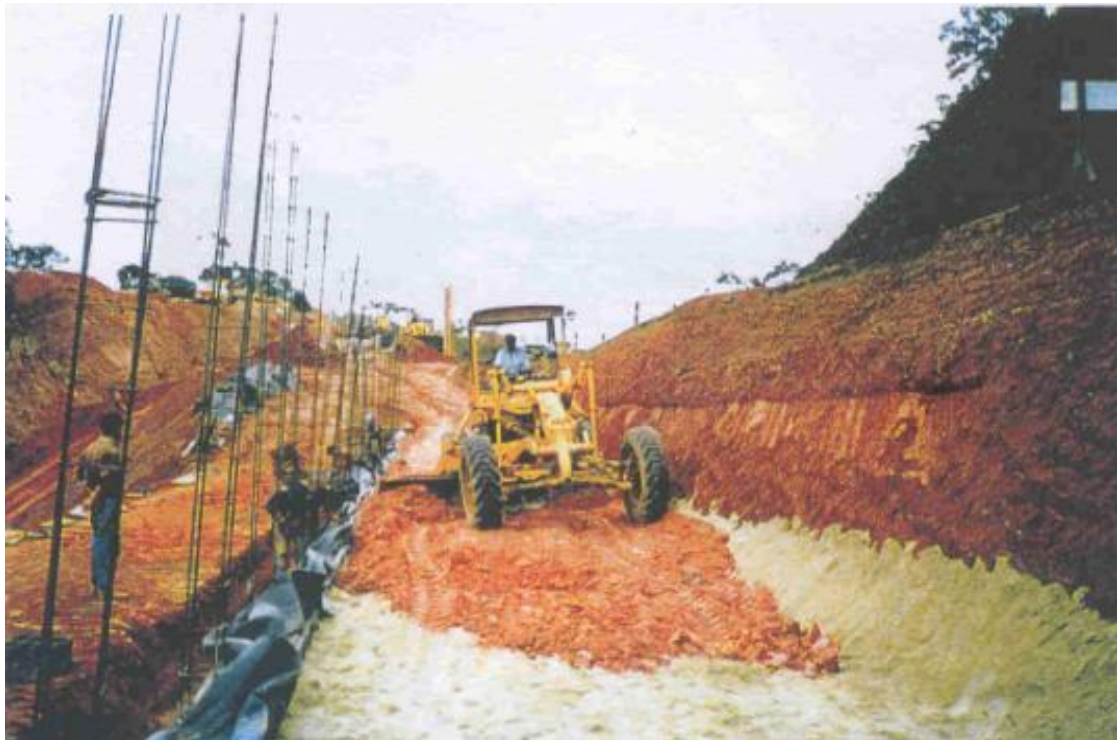
Foto 1 - Camada de solo reforçado sendo executada.

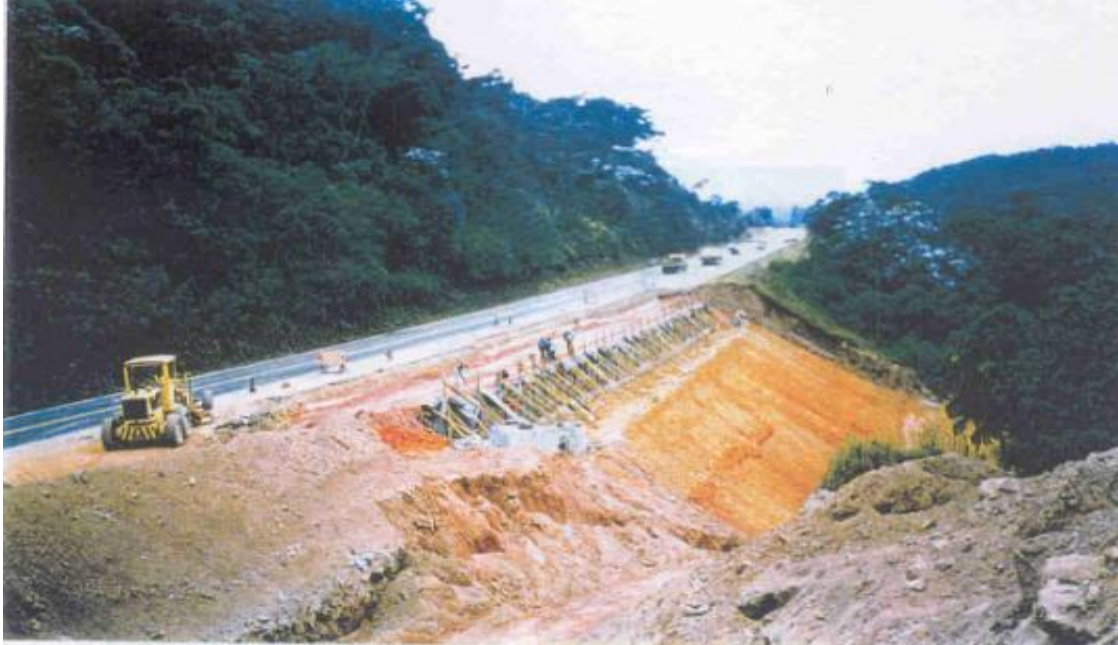
Foto 2 - Vista geral superior da obra
- Vista do colchão drenante de areia ao fundo.

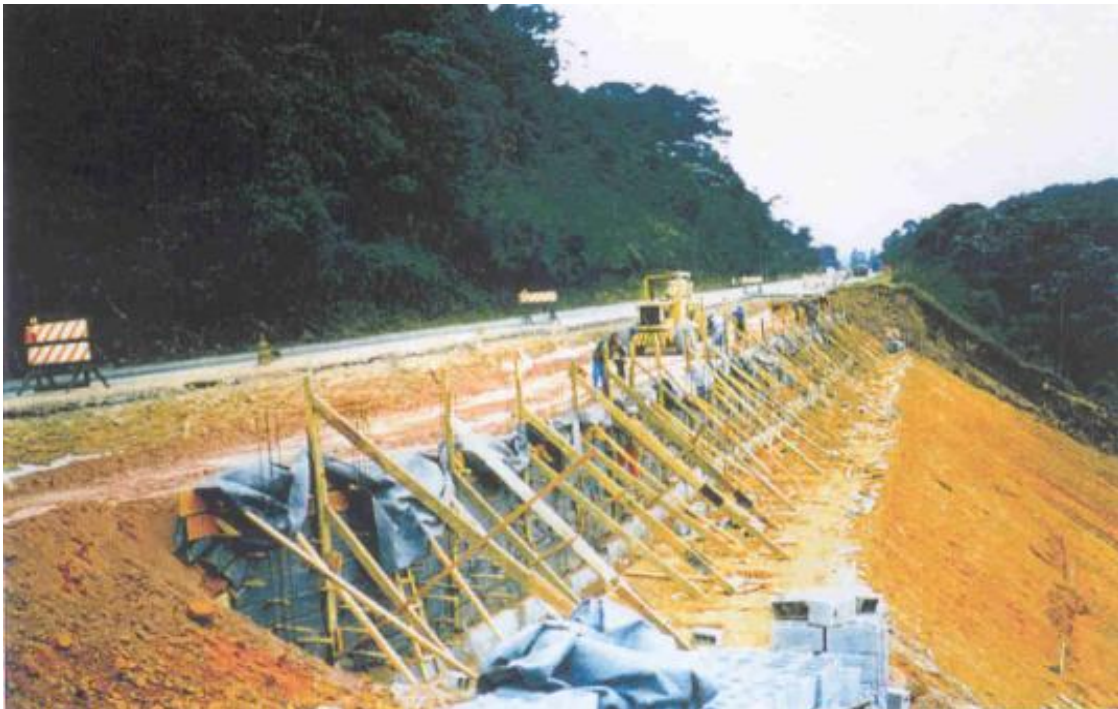
Foto 3 - Sistema de formas para a confecção do solo reforçado.

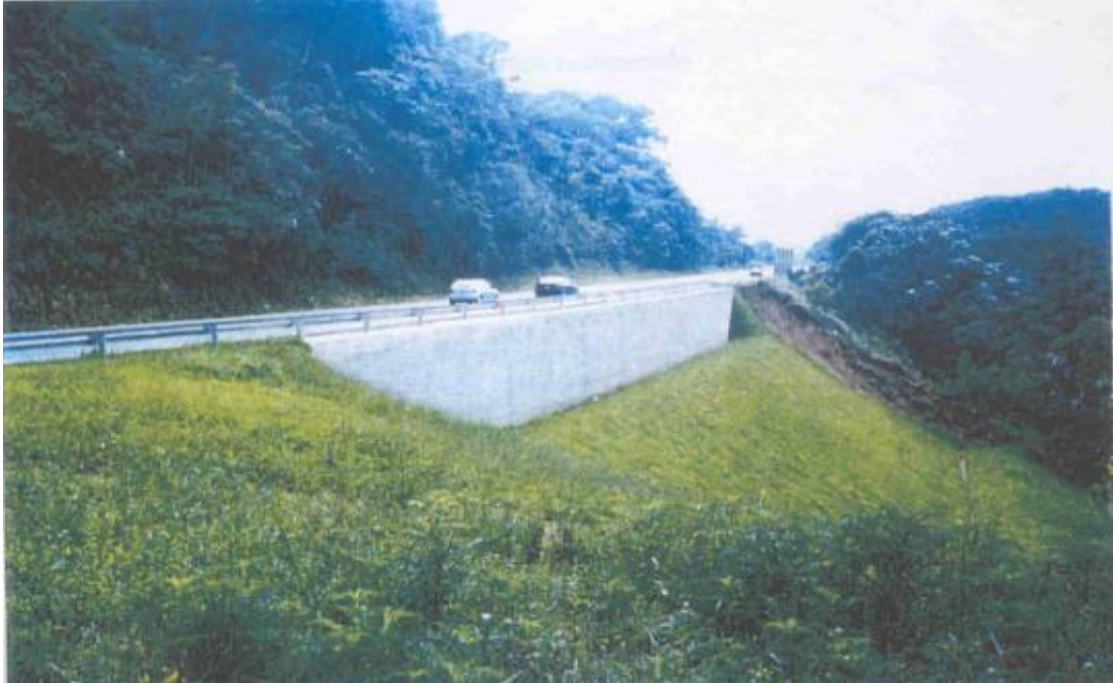
Foto 4 – Obra acabada e a proteção com alvenaria.

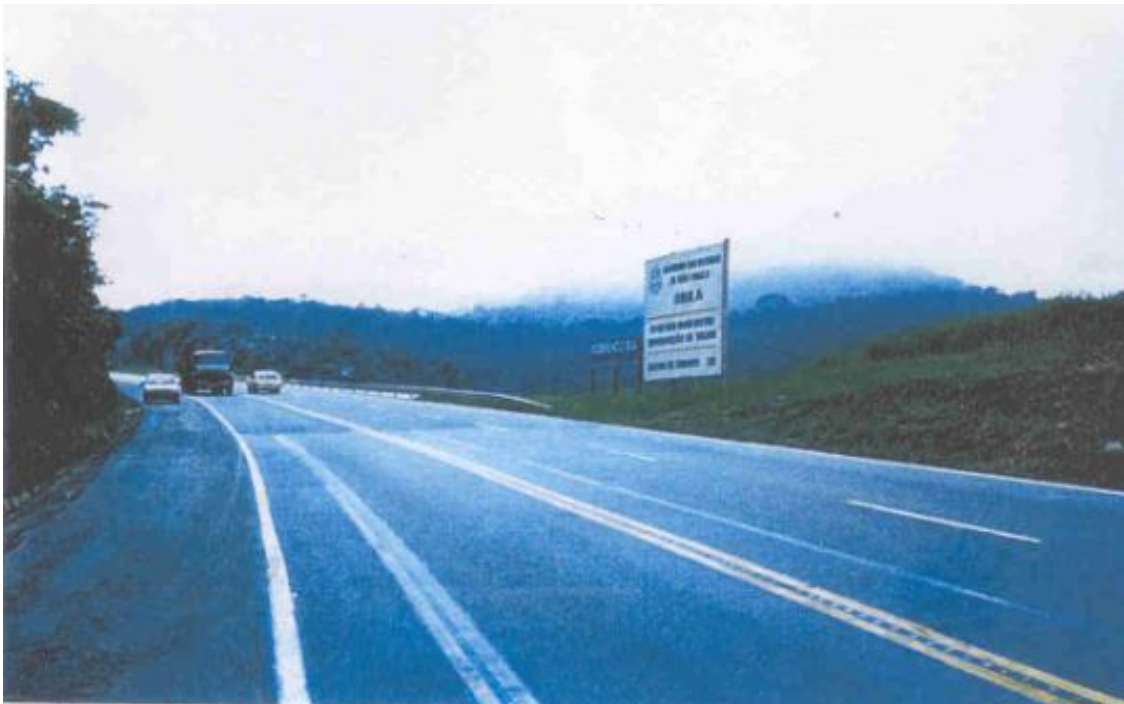
Foto 5 - Vista do pavimento recuperado.
